Der Radfahrer im Straßenverkehr

**Dokumentation des Radweges entlang der Ochsenzoller
Straße in Norderstedt bei Hamburg**

Dr.-Ing. Hermann Rochholz

13. Februar 2008

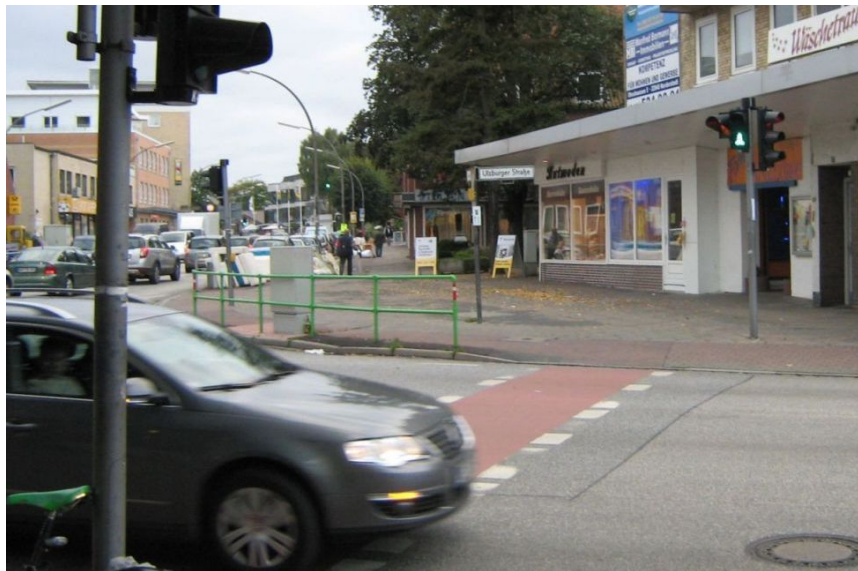
Abbildung 2: Nordöstlicher Teil der Ochsenzoller Straße: Keine Deklaration einer Benutzungspflicht in diesem Bereich in Fahrtrichtung rechts.

Zunächst biegt man auf den Radweg ein wie in [Abbildung 2](#) dargestellt. Der Radweg ist rot auf der Straße markiert. Hat man diese Straße (Es handelt sich um die Ulzburger Straße) überquert, so muss man links einen 90-Grad-Haken schlagen, um sich entlang des grünen Geländers in Richtung des Radweges entlang der Ulzburger Straße zu bewegen. Hier handelt es sich zunächst um einen Angebotsradweg. Der Radweg ist hinter dem Geländer durch einen Elektrokasten verengt. Dies fällt niemandem auf, da ein solch eckiger Schlenker nach links mit einem Fahrrad ohnehin nicht möglich ist.

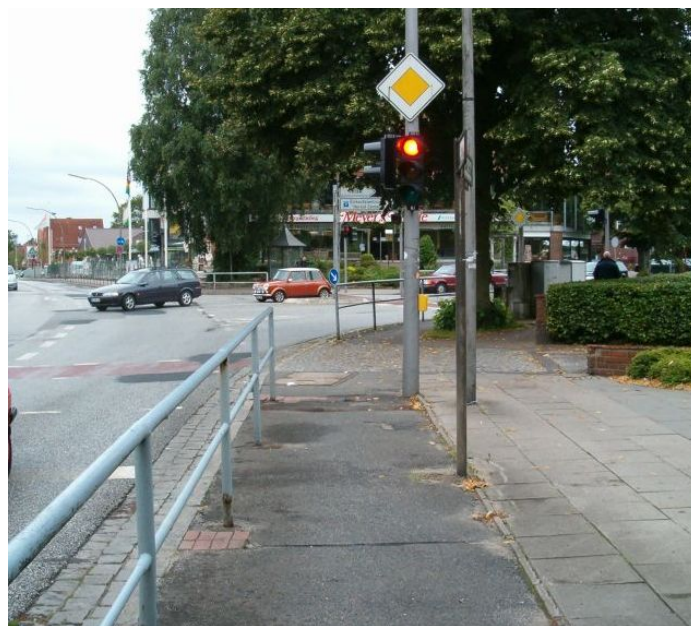
Abbildung 3: Beginn des Radweges in die Ochsenzoller Straße in Richtung Westen

Fährt man weiter, ändert sich die Farbe des Geländers von grün zu grau. Der Radweg ist hier 1,2 m breit. Wie in [Abbildung 3](#) eindeutig zu erkennen, steht ein Laternenpfahl und ein Ampelmast *innerhalb* des Radweges. Auch diese sind grau verzinkt. Es fehlt ein heller Anstrich, der rechtzeitiges Erkennen der Stangen insbesondere bei Dunkelheit ermöglicht und mögliches Fahren gegen Laterne oder Ampel vermeiden hilft. Gleichzeitig ist hier ein Fußgängerüberweg.

Insgesamt ist hier durch Mast, Pfahl und Geländer die absolute Minimalbreite von 1.30 m hier an verschiedenen Stellen nicht gegeben. Der Radweg hat einen welligen Belag, der durch Baumwurzeln empor gehoben wurde. Im Bereich der Ampel – also genau in dem Bereich, wo sich Fußgänger und Radfahrer nahe kommen – wurde Kopfsteinpflaster verlegt. Dies ist deswegen für Radfahrer bedenklich, da bei Nässe der Bremsweg ansteigt.

Der Radweg ist hier so schmal, dass Radfahrer, die sich in dieser Engstelle begegnen, kollidieren *müssen*, da die Breite von 2 Lenkern breiter als der Radweg selbst ist. In der Kurve zwischen den Elektrokästen und dem Geländer können einem Radfahrer also Radfahrer entgegenkommen, die sich der Benutzungspflicht entsprechend korrekt verhalten.

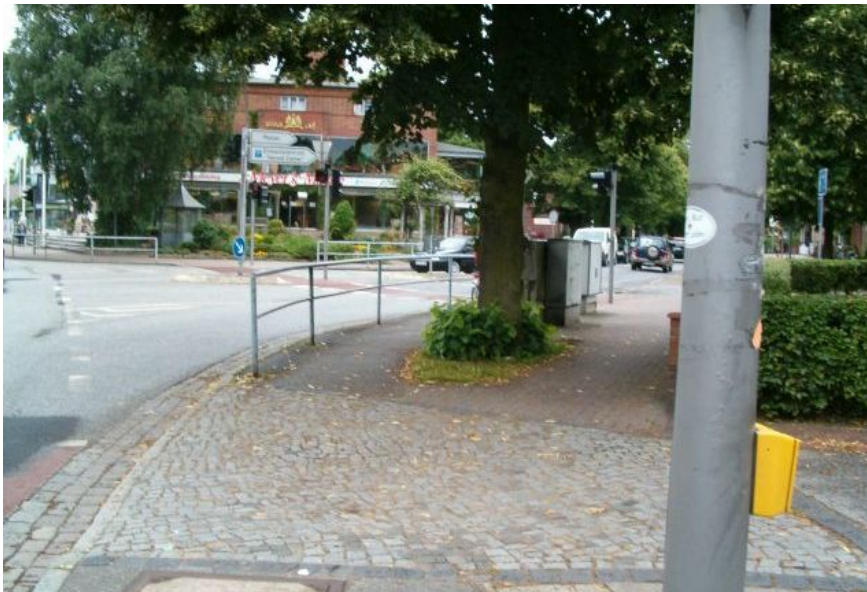
Abbildung 4: Fortführung als Zweirichtungsradweg Eingang Ochsenzoller Straße

Nachts ist diese Engstelle noch gefährlicher, da die Fahrradscheinwerfer von den Elektrokästen völlig abgedeckt sind, der Gegenverkehr kann nicht erkannt werden.

Ein ortsunkundiger Radfahrer kann sich der Gefahr nicht bewusst sein, da er nicht wissen kann, dass dieser Radweg bis zu der im ersten Bild sichtbaren Ampel benutzungspflichtig ist. Zumal ein halbwegs normal denkender Mensch nicht auf die Idee kommen kann, dass ein so schmaler Radweg in zwei Richtungen benutzt werden kann bzw. muss. Auf einer KFZ-Fahrbahn wäre hier das Schild

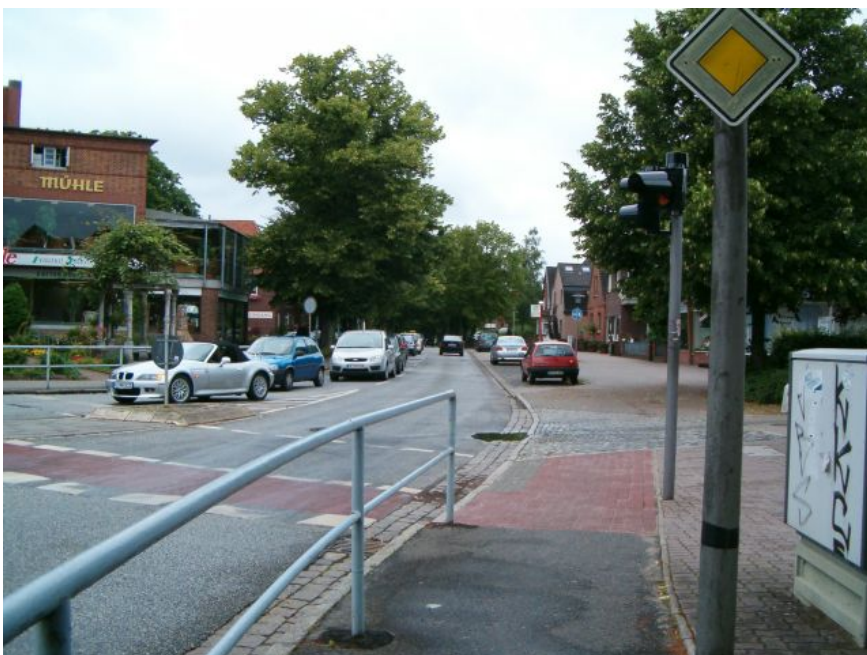
Abbildung 5: Fußgängerüberweg in Querung zum Radweg

Rechts des Radweges können Fußgänger an der Ampel (vgl. Abbildung 5) warten, was nicht fotografisch festgehalten ist. Die Fußgänger rechnen hier nicht unbedingt mit Radfahrern, die vor ihnen vorbeifahren dürfen. Wenn Fußgänger korrekt die Straße überqueren wollen, so warten sie hinter dem Radweg, bis die Fußgängerampel auf grün springt. Springt die Fußgängerampel dann aber auf grün um,

Wenn man Abbildung 5 betrachtet, stellt man zusätzlich fest, dass man um das Stahlgeländer in keinem Falle so herumkommt, wie die rote Markierung es verlangt, wenn man links abbiegen bzw. der Ohechaussee folgen will. Es findet eine erhebliche Gefährdung durch das Geländer statt, das in etwa in der Mitte des Bildes zu erkennen ist. Dieses wurde grau lackiert, was nachts faktisch den Stellenwert eines Tarnanstriches hat.

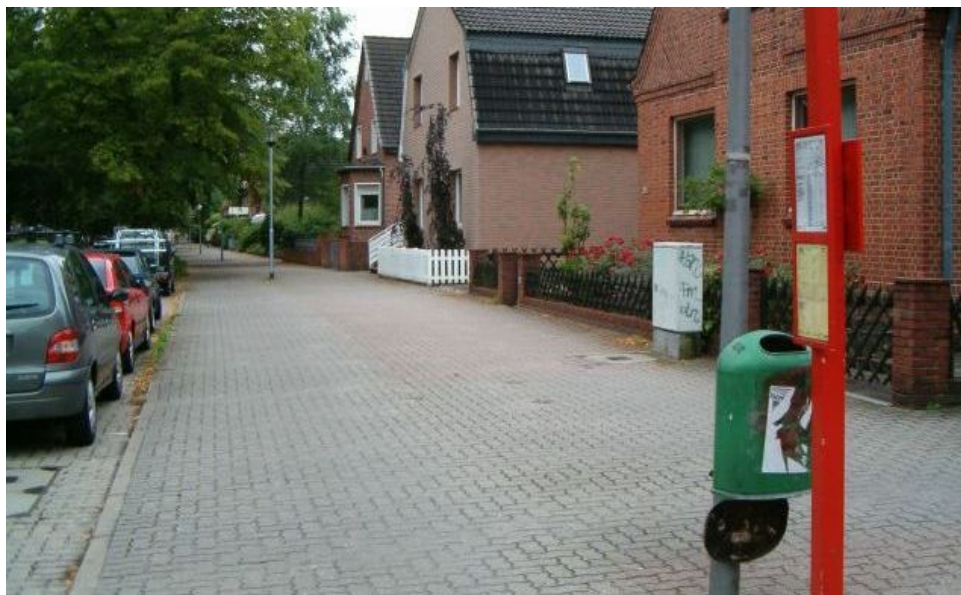
Abbildung 6: Bushaltestelle in der Ochsenzoller Straße

Der Radweg ist in diesem Bereich für zwei sich entgegenkommende Radfahrer ausreichend breit und vermittelt subjektiv Sicherheit. Aber der Busfahrplan kann von den Fußgängern aber nur abgelesen werden, wenn sie sich dazu auf den Radweg begeben. Konflikte mit Fußgängern sind auch hier wieder durch die äußeren Umstände vorprogrammiert. Übrigens waren auch die Mülleimer in Richtung Radweg aufgehängt - sie wurden vom Nahverkehrsunternehmen nach einem Anruf des Autors umgehängt. Aus Sichtbarkeitsgründen bei Nacht müssen die Busfahrpläne laut Nahverkehrsunternehmen in Richtung Radweg hängen bleiben.

Zudem hier Rad- und Fußweg unzulässigerweise weder optisch noch durch einen Absatz voneinander getrennt sind. Selbst ein umsichtiger Fußgänger kommt womöglich gar nicht auf den Gedanken, dass er beim Ablesen des Fahrplans oder beim Überqueren der Straße den Bürgersteig verläßt und gerade den Radweg betritt.

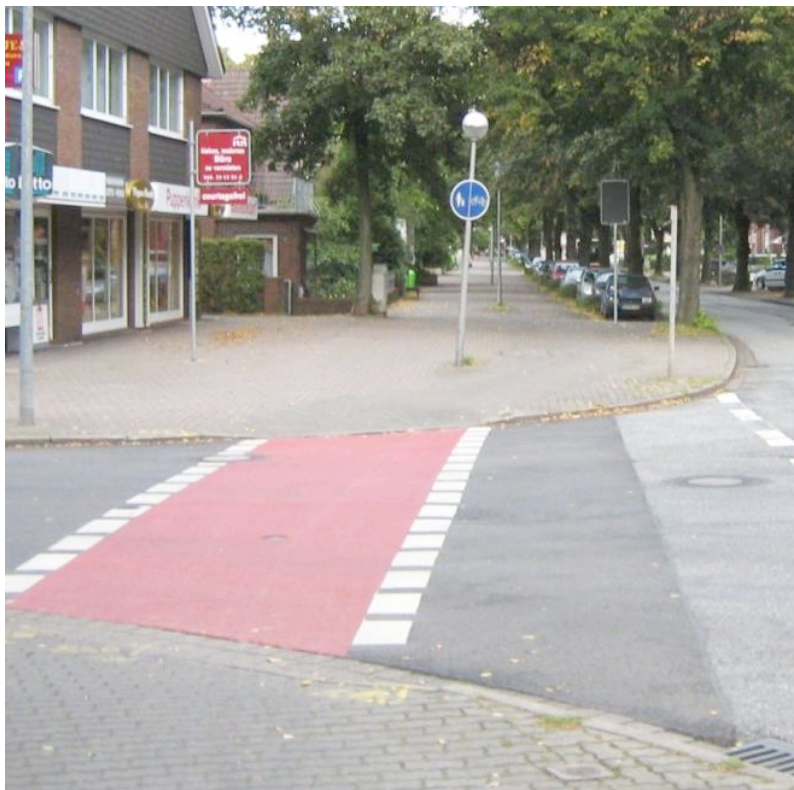
Abbildung 7: Nordöstlicher Teil der Ochsenzoller Straße: Deklarierung der Benutzungspflicht durch Zeichen 241

Fährt man mit dem Fahrrad weiter, so passiert man die Verschwenkung des „Lütjenmoors“, wie in Abbildung 7 entgegen der Fahrtrichtung gezeigt.

Sieht man rückwärts zu dieser Fotografierrichtung in Fahrtrichtung, so stellt man fest (vgl. auch Abbildung 1), dass für rechts fahrende Radfahrer in diesem Bereich *keine* Benutzungspflicht herrscht. Der Radweg ist somit Angebots-Radweg. Alternativ darf also in Fahrtrichtung rechts auch die Straße mit dem Rad befahren werden.

Hingegen ist für links fahrende Radfahrer der Radweg als benutzungspflichtig ausgewiesen. Das Radfahren auf der Straße ist in linker Fahrtrichtung folglich untersagt. Dies ist völlig abstrus, zudem es im Allgemeinen bekannt und auch statistisch nachgewiesen ist, dass linksgeführte Radwege in etwa 3 x so gefährlich wie

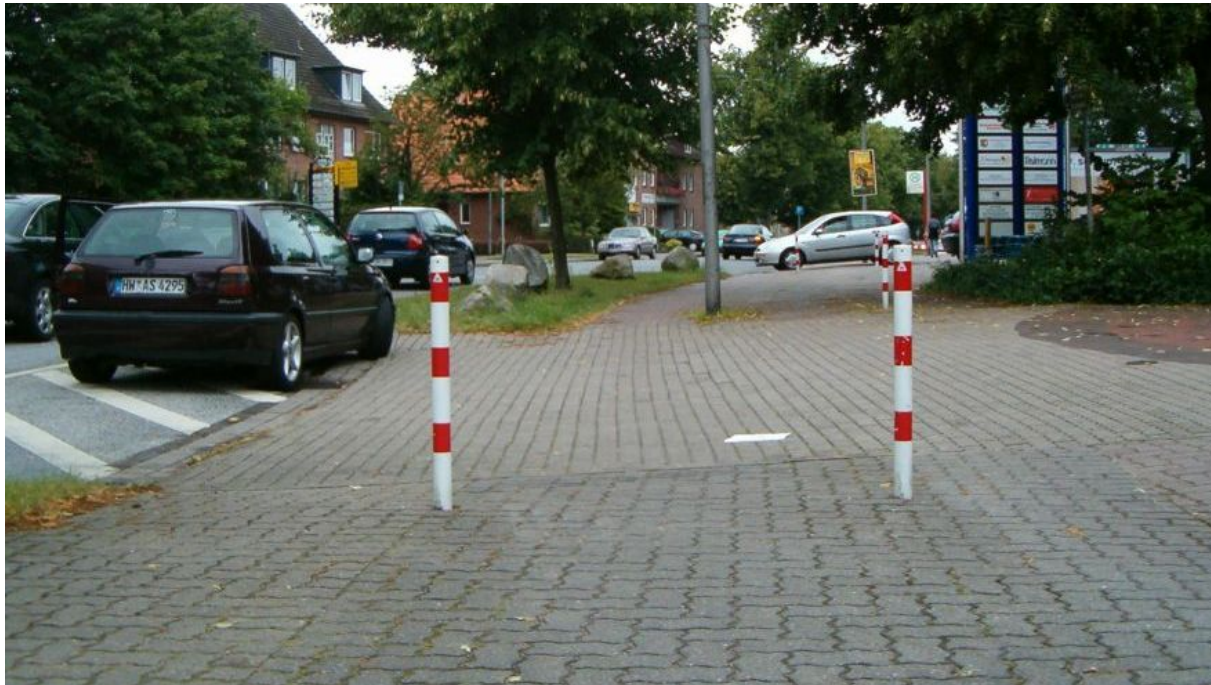
Abbildung 8: Stangen inmitten des Radweges, Verengung danach

Fährt man etwa 150 m weiter, so stellt sich die Situation dar wie in Abbildung 8 gezeigt. Hier erkennt man Stahlpfosten, die inmitten des Radweges stehen. Zumindest sind sie mit dem rot-weißen Anstrich relativ gut sichtbar. Eine Behinderung auf dem Zweirichtungs-Radweg stellen sie durch die mittige Aufstellung trotzdem dar, da sie bei Weitem keine 2,3 m Abstand haben. Der Zweirichtungsradweg verengt sich im hinteren Bild von ca. 1,20 m Breite auf etwa 1,10 m Breite. Wenn auf einer Seite Stangen (Schilder, Ampeln, o.ä.) stehen, sind als Zweirichtungsradweg als absolutes Mindestmaß 2,10 m zwingend vorgeschrieben. Eine Unterschreitung um fast 50 %. Aber selbst in einer Richtung wäre dieser Radweg um 20 cm zu schmal. Kommen sich Radfahrer hier entgegen, muss einer auf den Fußweg ausweichen. Dabei wurden Radfahrer in Gerichtsurteilen als „grob fahrlässig“ bezeichnet, die auf dem Fußweg fahren. Andererseits werden hier Radfahrer hier gezwungen, über den Fußweg anderen Radfahrern auszuweichen. Offensichtlich agieren diese Personen „grob fahrlässig“, die Radfahrern vorschreiben, dort zu fahren. Oder wie kann man die Situation sonst interpretieren? Unabhängig von der hier nicht

klärbaren juristisch bedenklichen Situation werden durch diese Ausschilderung Konflikte zwischen Radfahrern untereinander oder zu Fußgängern vorprogrammiert.

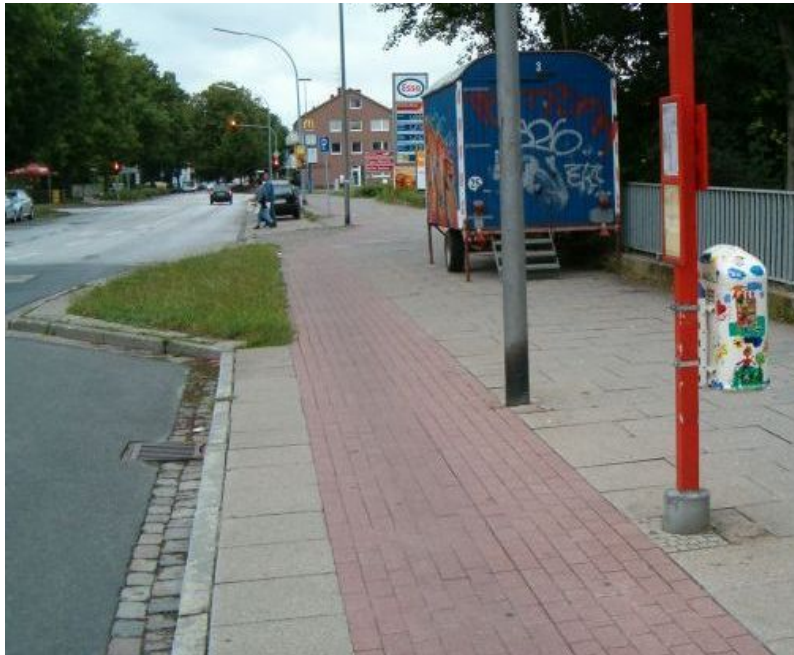
Abbildung 9: Weitere Bushaltestelle Ochsenzoller Straße

In Abbildung 9 ist eine Bushaltestelle angelegt und etwa 20 m weiter eine Rechtsabbiegerspur. Für einen rechtskonformen Radweg mit ausreichender Breite ist kein Platz vorgesehen worden. Der Busfahrplan ist wieder so angebracht, dass er nur vom Zweirichtungsradweg abgelesen werden kann. Der Radweg ist hier für beidseitiges Befahren mit 1,20 m viel zu schmal.

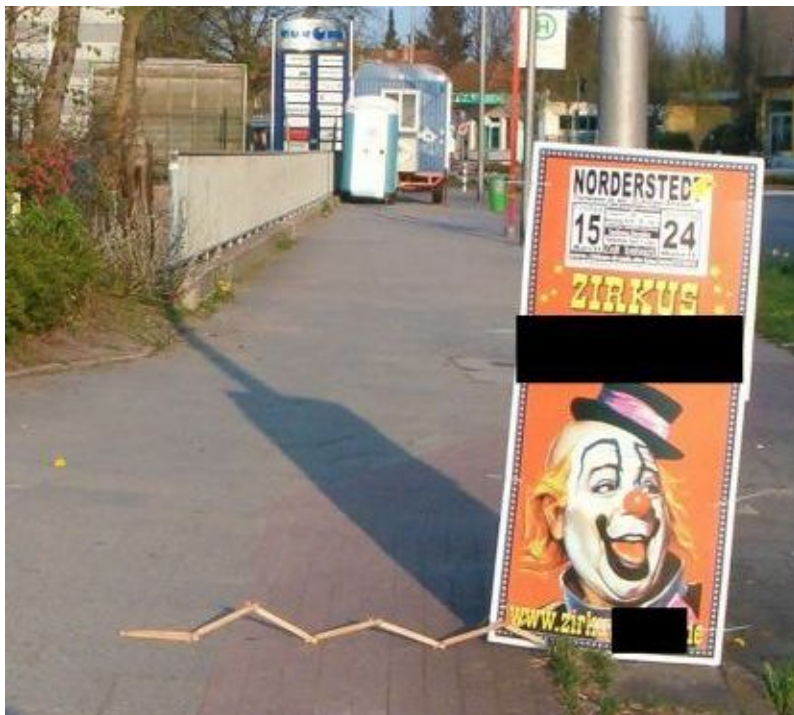
Abbildung 10: Werbeplakat verengt schmalen Radweg

Etwa 15 m weiter scheuen sich einige Leute nicht, diesen Radweg noch weiter durch Werbeplakate zu verengen. Für den Zweirichtungsradweg verbleibt an dieser Stelle in einem „Schlenker“ hier nur noch eine Breite von 70 cm. Ca. 50 - 60 cm sind Lenkerbreite.

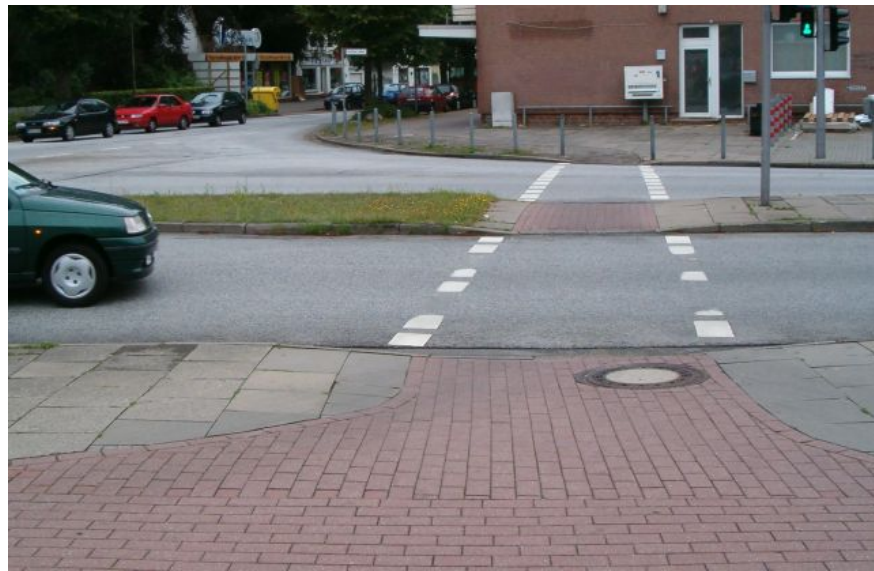
Abbildung 11: Einmündung der Berliner in die Ochsenzoller Straße

In Abbildung 11 erkennt man, dass der Radweg um 90 Grad verschwenkt ist, um dann entlang der Ochsenzoller Straße weitergeführt zu werden. Genau im Kurvenbereich des Radweges – wie sollte es anders sein – ist ein Kanaldeckel angebracht, der insbesondere bei Nässe die Radfahrer durch seine glatte Oberfläche gefährdet.

Die Bordsteine sind bei der Insel fast komplett abgesenkt. Dass diese Absenkung der Kantsteine auch von anderen Verkehrsteilnehmern dankend angenommen wird, zeigt die Familie mit ein oder zwei Kindern in Abbildung 12. Ein wesentlicher Aspekt der Verschwenkungen wird hier deutlich: Fußgänger gehen im Allgemeinen gerade und nicht im Bogen über eine Straße.

Deshalb nehmen sie gern den geraden Weg über den Radweg. So geht auch die Familie mit Kind und Kinderwagen inmitten des Radweges, statt dem Fußgängerweg zu folgen.

Beide Abbildungen zeigen ausserdem wieder die Metallpfosten, um die Radfahrer in Kurven herumfahren müssen, um die Straße zu überqueren. Die grauen, verzinkten Pfosten sind insbesondere bei Dunkelheit schwer zu erkennen und bergen mit ihrer Stellung das Risiko, bei einem Sturz auf die Straße zu fallen. Durch diese Metallpfosten wird der Radweg zudem eingengt, weil sie innerhalb des Radweges stehen. Es ist fast nicht möglich, korrekt auf dem Radweg zu

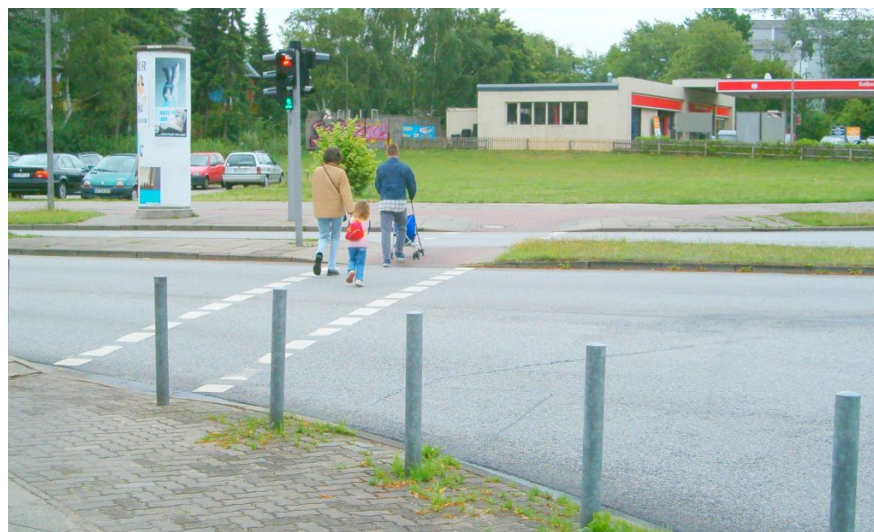
Abbildung 12: Kreuzung Berliner/ Ochsenzoller Str. mit verschwenktem Radweg

Radfahrer können die Straße bei Verschwenkungen nicht gerade passieren. Die Bordsteine sind außerhalb des Radweges hoch gelegt, so dass der Radfahrer kaum Ausweichmöglichkeiten hat, wenn ihm Fußgänger den Radweg blockieren. Hohe Bordsteine für die Fußgängerüberwege „locken“ zusätzlich Fußgänger, vor allem mit Kinderwagen, Einkaufstrolleys etc., auf

den Radweg mit seinen abgesenkten Bordsteinen. Verschwenkungen und hohe Bordsteine führen deshalb gleichermaßen zu einem Unfallrisiko zwischen Fußgängern und Radfahrern.

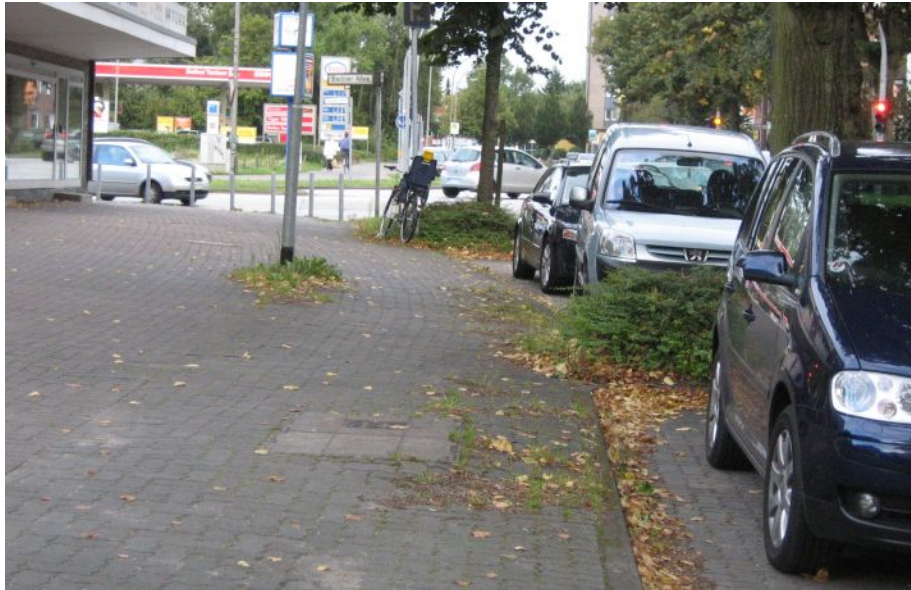
Abbildung 13: Gras auf dem Radweg in einer Kurve

Etwa 15 m weiter lauert die nächste Gefährdung auf Radfahrer: Zur Radwegkennzeichnung wurden rote Steine in Quaderform verwendet. Versucht man, mit diesen rechteckigen Steinen eine Kurve zu legen oder wölbt sich der Fahrbahnuntergrund, werden die Zwischenräume zwangsläufig größer. So gedeiht das Gras

zwischen den Pflastersteinen und wird insbesondere bei Nässe zur akuten Gefahr für den Radler mit seinem einspurigen Fahrzeug. Die Grünen haben hier den Radfahrern einen Bärendienst geleistet: Wirksame chemische Unkrautvernichter dürfen hier aus Umweltschutzgründen nicht mehr eingesetzt werden. Das Abflämmen von Graswuchs auf Radwegen muss in regelmäßigen Abständen wiederholt werden, ist aber arbeitsaufwändig, energie- und kostenintensiv. Deshalb wird diese Instandhaltungsmassnahme für Radwege von Städten und Gemeinden gern unterlassen, indem sie über „die Sache Radweg“ einfach Gras wachsen lässt.

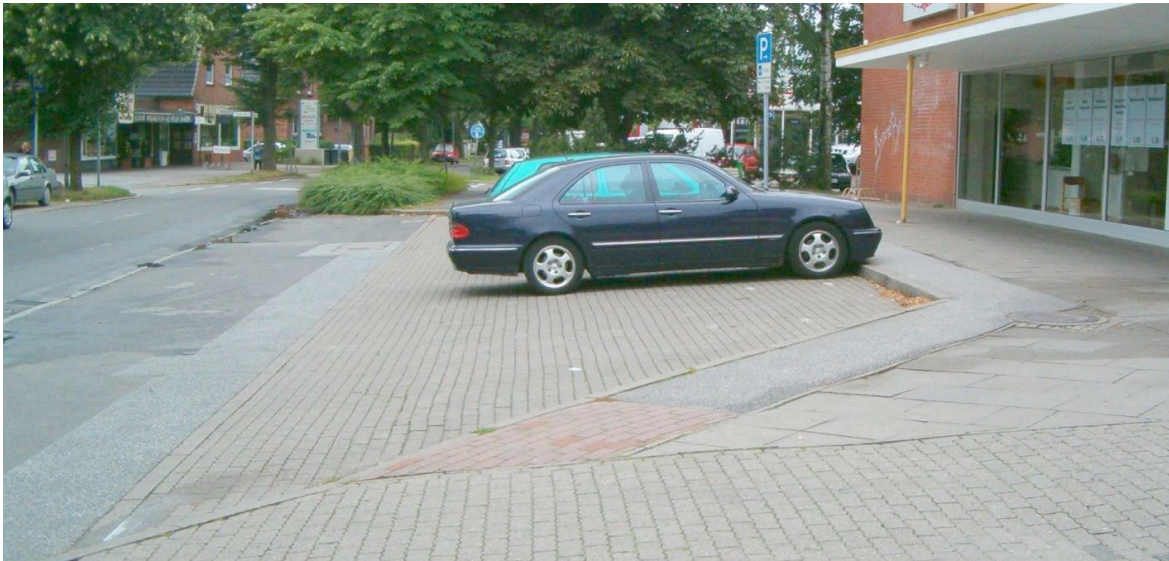
Abbildung 14: Radweg mit völlig unklarer Führung und Farbgebung

In der nächsten [Abbildung 14](#) wird der Radweg abknickend um eine Parkbucht geführt. Insbesondere Dunkelheit ist nicht zu erkennen, dass der Weg auf einmal einen Schlenker um 60 Grad nach rechts macht. Hier fehlt eine deutliche Begrenzung, da die Zickzack-Führung um die Bucht nicht auf Anhieb zu erkennen ist. Direkt im Knick nach rechts wechselt überflüssigerweise die Farbe des Belages von roten Steinen auf grauen Teer, was nicht auf die Fortführung des Radweges schließen lässt. Hier fährt der Radler auch bei Tag schnell versehentlich geradeaus und ist mit einem 5 cm hohen Bordstein einem Sturzrisiko ausgesetzt.

An der Kopfseite der Parkbucht ist der ohnehin schmale Radweg durch parkende Fahrzeuge verengt, deren Front aus der Bucht auf den Radweg ragt. Hier muss dann zusätzlicher Zickzack um die Motorhauben zu weit vor gefahrener Autos gefahren werden. Gleichzeitig sind dann noch kreuzende Fußgänger zwischen Ladenzeile und Parkbucht, sowie entgegen kommende Radfahrer zu beachten. Auch hier fehlt ein Begrenzungsgitter zwischen Parkbucht und Radweg. Für Fußgänger ist der Radweg hier wegen des grauen Belages auch nicht auf Anhieb als solcher

zu erkennen. Konflikte mit parkenden Autos, Fußgängern und entgegen kommenden Radlern sind wiederum vorprogrammiert.

Dieses Foto zeigt einen Radweg, der um die Parkbucht herum läuft. Gleichzeitig ist der Radweg aber als gemischter Rad-Fußweg ausgewiesen. Das bedeutet aber, dass die Radfahrer annehmen dürfen, dass sie überall fahren dürfen. Dies ist wieder gefährlich, da weder Fußgänger noch Radfahrer wissen, was korrekt ist: Ist der Radweg in diesem Bereich gemischt oder ist der Radweg getrennt? An dieser Stelle müssen die entgegenkommenden Radfahrer auch korrekterweise die Straße überqueren und auf der Straße fahren, wie in [Abbildung 1](#) gezeigt. Da aber der Radweg die ganze letzte Strecke links geführt wurde, kann der Radfahrer dies nicht wissen. Die Ausweisung ist völlig konfus.

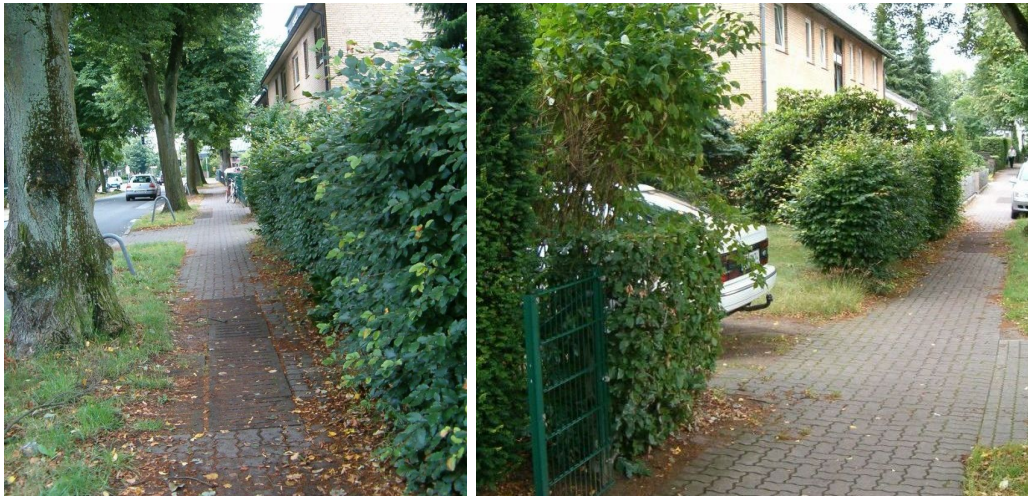
Abbildung 15: Einfahrt an einem Radweg - Bild 1: Sicht des Radfahrers; Bild 2: Einfahrt „von hinten“

Diese [Abbildung 15](#) zeigt weiterhin eine der vielen Stellen mit extrem schlechten Untergrund des Radweges. Er ist durch Baumwurzeln angehoben und im Gesamtzustand miserabel. Autos parken häufig in Teilen des gemischten Rad-/Fußweges, bei dem es sich an dieser Stelle aber „nur noch“ um einen Einrichtungsradweg handelt. Auch hier führt er an vielen Stellen direkt an Hauseinfahrten und Parkplatzausfahrten (bspw. einem Friedhof) vorbei, die ebenfalls durch

Hecken völlig verdeckt sind. Wobei zu erwähnen ist, dass sich „normale“ KFZ immer mindestens 2 m irgendwo „hineinschieben“ müssen, damit der Fahrer den Querverkehr überhaupt sehen kann. Im Übrigen ist es für einen Fußgänger nicht ersichtlich, dass er diesen sehr engen Weg auch noch mit Radfahrern teilen muss, die zur Benutzung verpflichtet sind.

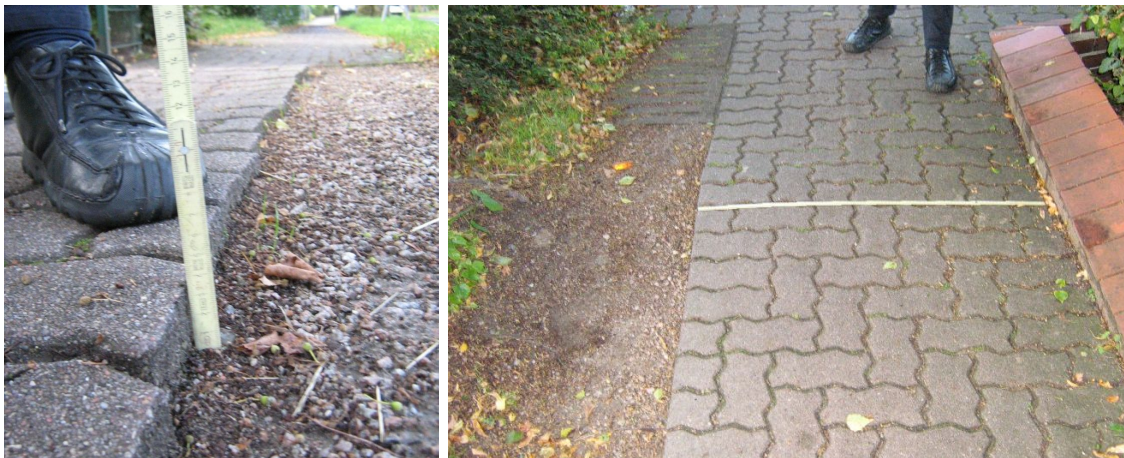
Abbildung 16: 4(!) Zentimeter tiefe Längsrille auf dem „gemischten“ Zweirichtungsweg

In diesem Bereich des Radweges zeigen sich gefährliche Längsrillen, die durch die Aussparungen für Baumwurzeln entstehen. Dies ist in Abbildung 16 dargestellt. Hier sind die Radfahrer direkt durch den Radweg gefährdet. Längsrillen dieser Art zwischen 2 und 4 Zentimeter finden sich etwa ein halbes Dutzend in Bereichen des benutzungspflichtigen Radweges, wobei diese auch schon mit 2 Zentimetern Höhe einen Sturz auslösen können, wenn sie flach angefahren werden. Bei einer größeren Kreuzung an der Einmündung der Dorfstraße ist dann diagonal gegenüber ein Schild für einen gemischten Rad-Fußweg angeordnet. Wie die Kreuzung diagonal zu überqueren

Zwischen Dorfstraße und Niendorfer Straße ist der Radweg dann links als Zweirichtungsradweg gemischt mit Fußgängern geführt. Abbildung 16 zeigt von diesem Teil einen Ausschnitt: Ein Zweirichtungsradweg, der mit Fußgängern gemischt zu benutzen ist und eine benutzbare Breite von 1,00 Metern hat. Da auf der einen Seite Autos parken, für die 75 cm Abstand vorgeschrieben sind und auf der anderen Seite ein Mindestabstand von 25 cm vorgeschrieben ist, sind hier genau 0 cm Breite für die Ausweisung eines Radweges zulässig – tatsächlich wird ein Zweirichtungsradweg gemischt mit Fußgängern ausgewiesen.

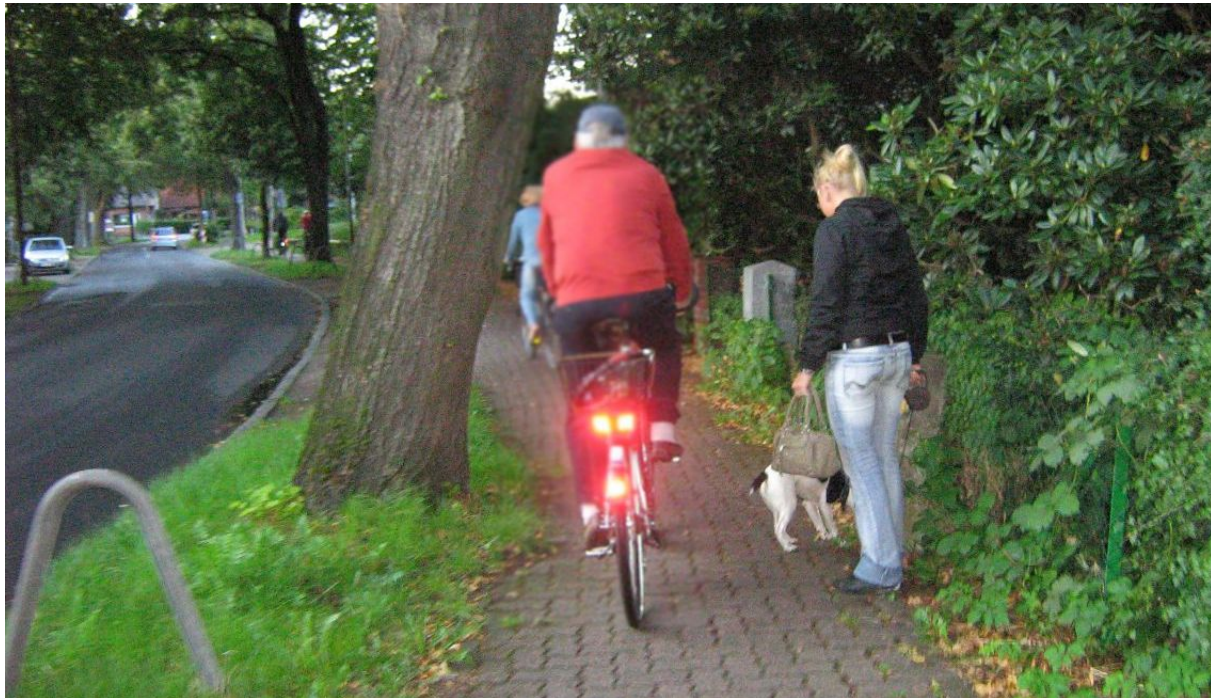
Abbildung 17: Typische Situation auf dem als benutzungspflichtig deklarierten Radweg entlang der Ochsenzoller Straße entlang vom Sportplatz

alle Betroffenen ist in Abbildung 17 gezeigt: Er ist viel zu schmal. Dieses Bild ist nicht gestellt und wurde rein zufällig bei der Erörterung der Mängel des Radweges entlang der Ochsenzoller Straße aufgenommen. Um die 75 cm Sicherheitsabstand zu wahren, müssen Autofahrer – dort steht genau aus diesem Grunde ein Schild (Schild 315), das übrigens ebenfalls blau ist – halb auf der Fahrbahn und halb auf dem Grünstreifen parken. Dieses Schild ist selbst für jeden Analphabeten völlig eindeutig und kann nicht fehlinterpretiert werden – es wird allerdings nicht befolgt. Alle KFZ parken dort *grundsätzlich* falsch, was ein eindeutiger Hinweis darauf ist, dass die Nichtbefolgung nicht geahndet wird. Warum Schilder aufgestellt werden, deren Befolgung zwar sinnvoll ist, worum sich aber sowieso niemand kümmert, ist wiederum rätselhaft.

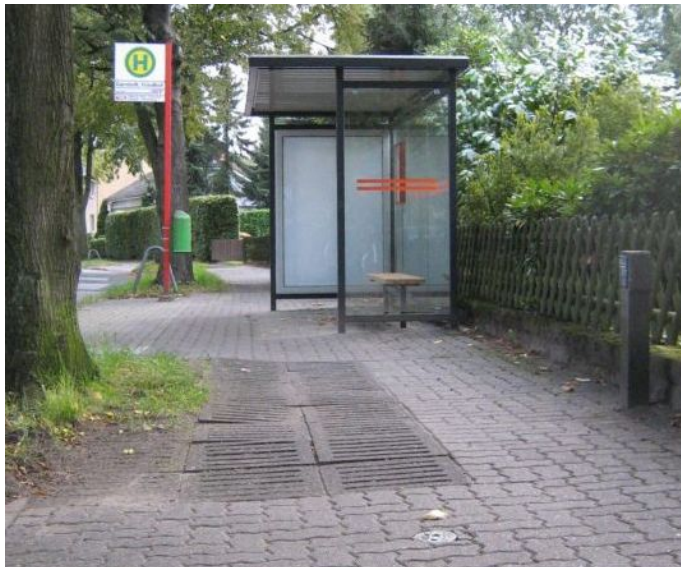
Abbildung 18: 2007 Erbautes Bushaltestellenhaus auf dem benutzungspflichtigen Radweg in der Ochsenzoller Straße

benutzungspflichtigen Radweg an mehreren dutzend Stellen vorhanden. An anderen Stellen sind übrigens diese etwa 35 x 35 cm großen Platten mit den Aussparungen sogar längs verlegt. Hier können Radfahrer einspüren was wiederum gefährlich ist. Dies ist nicht fotografisch dokumentiert.

Seit Mitte 2007 ist mit 2 Bushaltestellenhäuschen eine weitere Gefahrenzone hinzu gekommen, vergleiche Abbildung 18. Diese müssen Radfahrer „umkurven“. Die Gefährdung besteht in der Abdeckung von Fußgängern durch die Werbeplakate, die hier noch nicht angebracht sind: Läuft ein Fußgänger hinter dem Plakat und dann um das Plakat herum, so ist eine Kollision wahrscheinlich, wenn in diesem Moment ein Radfahrer zufällig die Bushaltestelle passiert - beide können sich vorher nämlich nicht sehen.

Betrachtet man dieses Bild genau, so sind im Vordergrund wieder die durch Baumwurzeln hochgestellte Platten zu erkennen. Diese Stellen sind auf diesem
